Opdæmning ved Tunsbergdalsbræen i Sogn.

Alf J. Refstad.

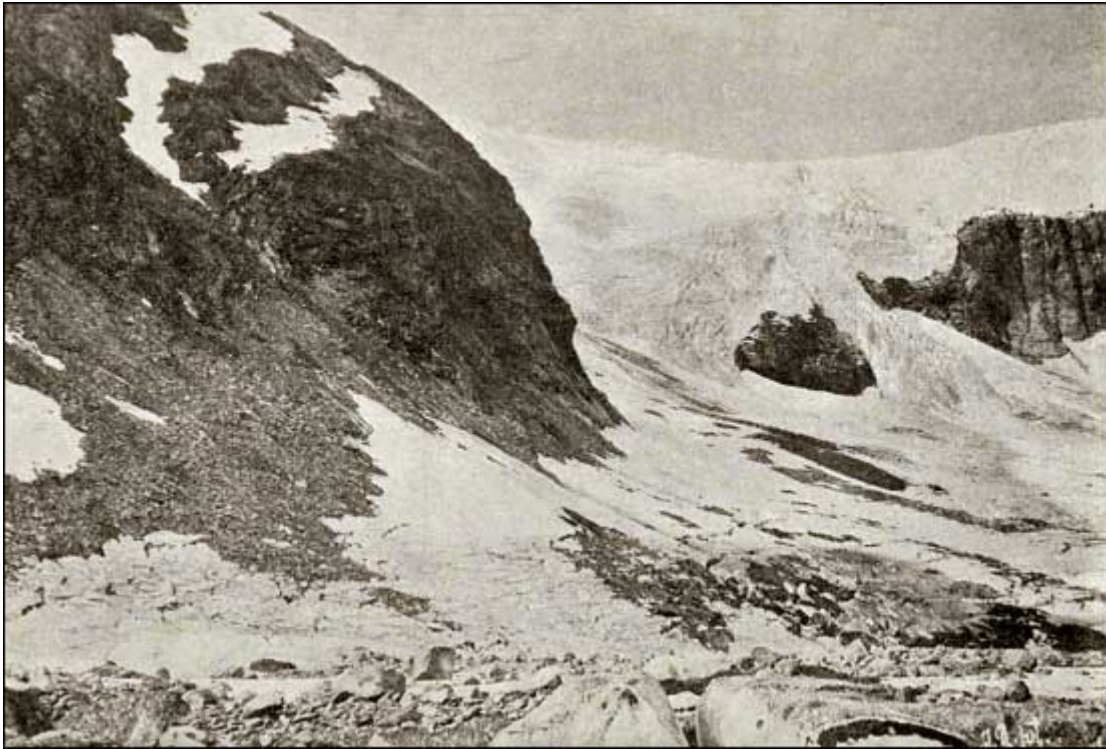
Ikke mindre fremtrædende er merkerne efter den betydelige indsynkning af ismasserne, naar vi vender os mod vest til foden af de bræen tilstødende fjeldsider. Her har der ligget store snefonner støttede paa den underliggende bræ. Ved dennes indsynken er de gledet ned med og herunder opspaltet i en kaotisk masse af sneblokke, der frembyder et udseende som en ur. Nedenstaaende billede viser et parti af denne zone af sneblokke inde i Store Brimkjedlen.
