## U.S. Veidekke har 102 i arbeid med å byggja demninga i Leirdalen.

## Vanleg fyllingsdam.

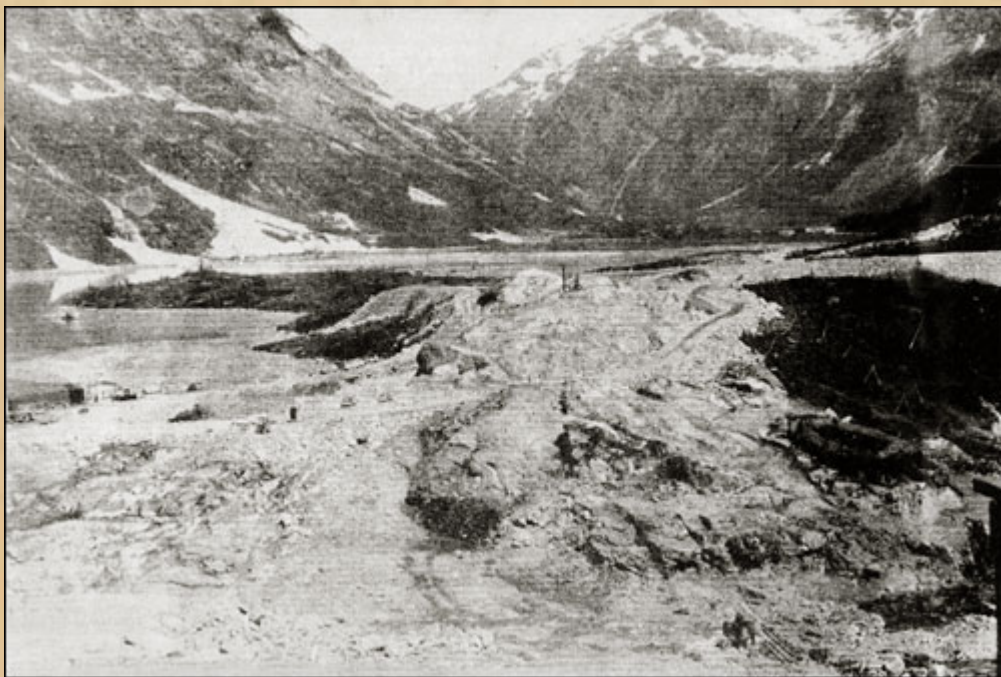
*Dette er eit oversynsbilete der demninga skal liggja. Som ein ser er fjellet reinskrapa. For at dei skulle få gjera arbeidet, har dei senka vatnet 5 meter. I bakgrunnen ser me ein del av Tunsbergdalen som no vil verta fett under vatn.*

Arbeidet som vart gjort i fjor var fjerning av lausmasjar der dammen skulle liggja og indekksjon av damfoten. Det vil seia at det vert bora ned hol i fjellet under demninga og fylt i betong i dei sprekkene som måtte finnast i fjellet. Dette fordi det ikkje skal verta lekkasje under demninga. All lausmasse er no skrappt vekk slik at heile damfoten ligg på fast fjell. Heilt ned til dei minste hola i fjellet er det gjort reint, og holer over ein viss storleik vert fylte med betong. Anleggsleiar Reine ved U/S Veidekke kunne fortelja at det vart stilt svære strenge krav til klargjeringa av damfoten og at kvar enkel rute vart kontrollert.

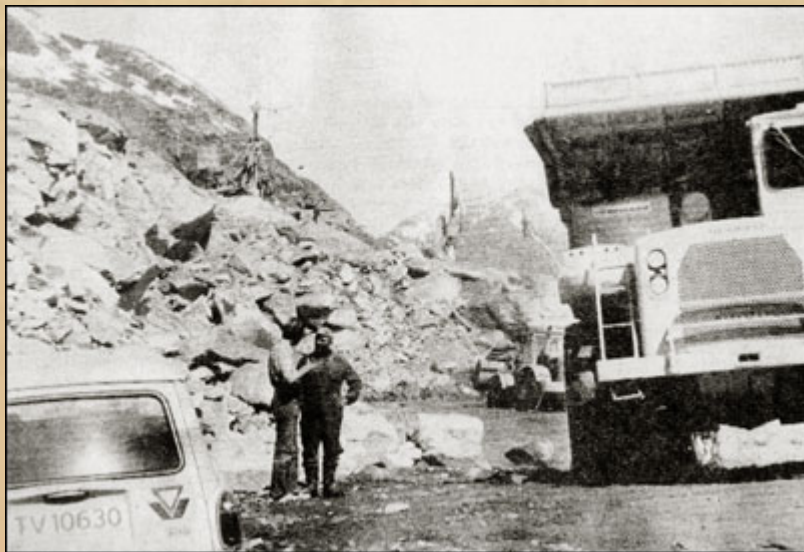
Frå steinbrotet i Dunsbergdalen. På biletet ser me ein 30 tonns dumper køyrer ut med lafs. Bak steinbrotet kan me sjå to av boreriggane. Riggeren til venstre er ein heilt ny type som heiter Copco Roe 606, og den borar ned 6½" røyr. Riggeren til høgre er ein Copco Roe 701, og tjuftna på boren der er 3½".

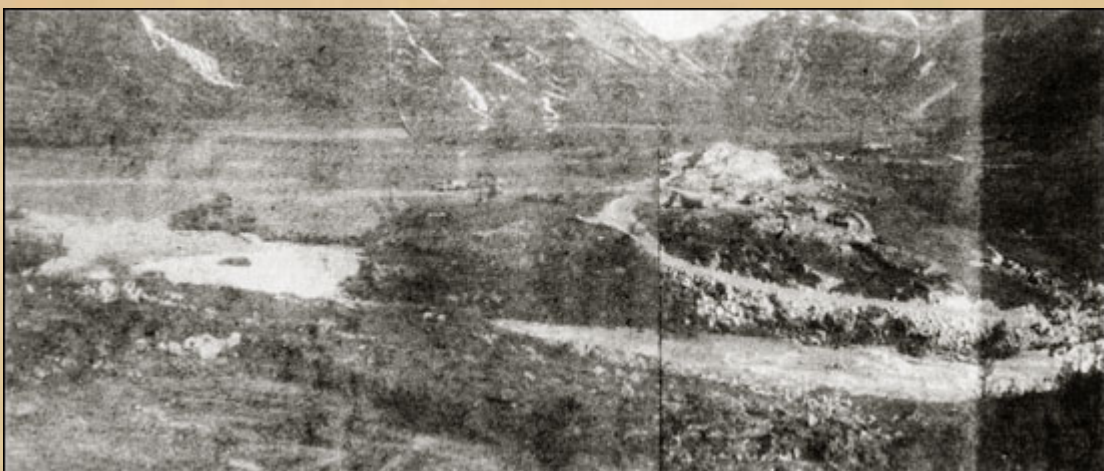
Dette biletet er teke i juli i fjor like etter at arbeidet på dammen starta. Ein kan sjå at dei er byrja å fjerna lausmasjar på toppen medan resten av området ikkje går ann å fjenna att i dag.

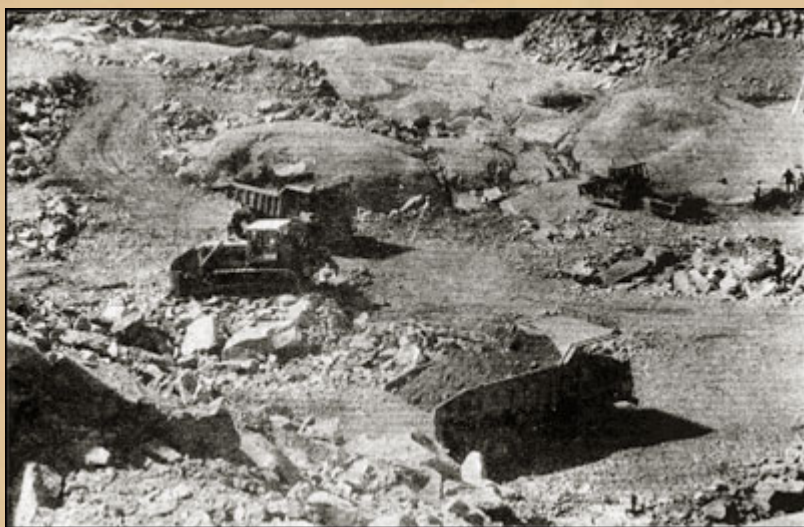
*Overfikt over arbeidet med å leggja botnen i demminga. Her arbeider store maskinar side om side med mennene som legg ned morenemasfen for hand.*

Reine rekna denne demminga for ein vanleg fyllingsdam. Den vert bygd opp av heile 7 lag med fyllmasse. I midten vert det lagt eit lag med morene og tetningsjarn, og det er dette laget som skal gjera demminga tett. På kvar side av morenemassen vert det lagt eit lag med filtergrus. Utanpå filtergrusen vert det lagt ei overgangsfone av tunnelstein. Utanpå den att kjem så støttefyllinga, som er av stor brotstein. På toppen vil demninga verta 6 meter brei, medan ho i botnen vert opptil 160 meter brei, alt etter terrenget. Høgda på demninga vil verta opp til 40 meter, og den vil når den er ferdig, røma ein million kubikkmeter fyllmasse.
